## Lebensdaueranalysen zyklisch beanspruchter Stahltragwerke

# Müde Metalle

Günther Meschke  
Hendrik Hommel

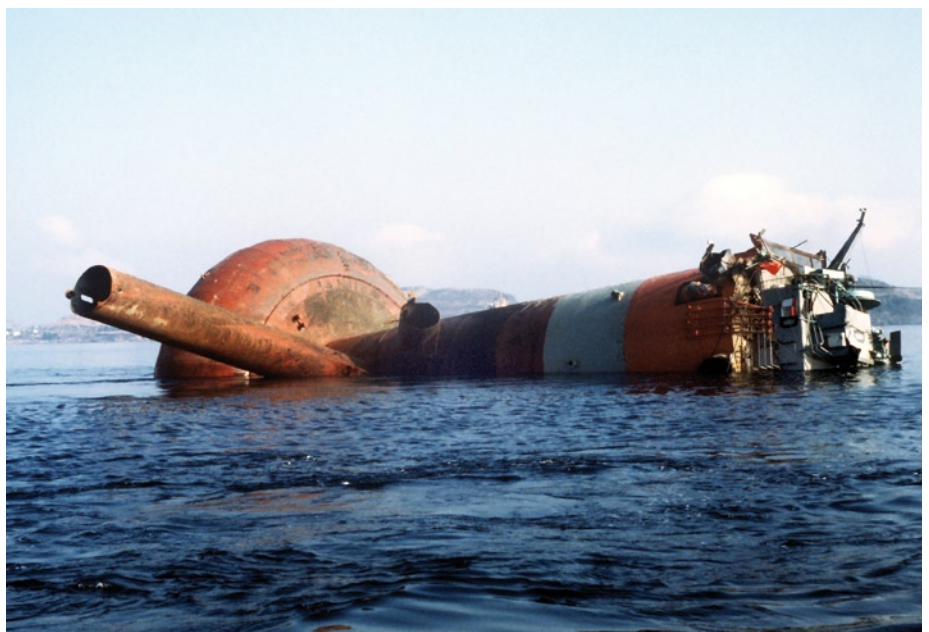
Abb. 2: Details der aufgrund von Ermüdung gekenterten Bohrplattform (Nordsee, 1980)

daraus resultierenden mikrostrukturellen Änderungen im Werkstoffgefüge führen lokal zur Bildung von Mikrorissen, bis schließlich ein kritischer Zustand erreicht wird, der zum Versagen des Bauteils führt. Obwohl diese Schädigungsakkumulation meist auf lokal hoch beanspruchte Zonen begrenzt ist, kann sie oftmals zum Versagen der gesamten Ingenieurstruktur führen. Die katastrophalen Folgen zeigten sich zum Beispiel beim Kentern der norwegischen Bohrinsel Alexander Kielland 1980 in der Nordsee, weil eine Strebe des Ständerwerkes aufgrund von Materialermüdung versagte und zum Abriss einer Stütze führte (Abb. 2). 123 Arbeiter star-

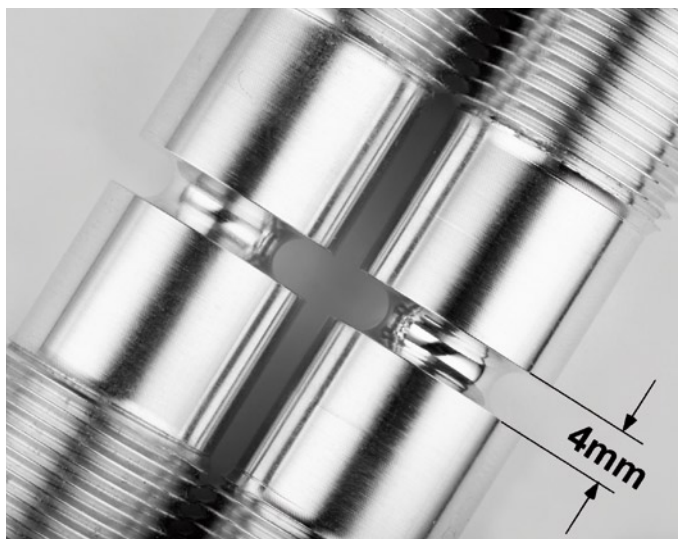
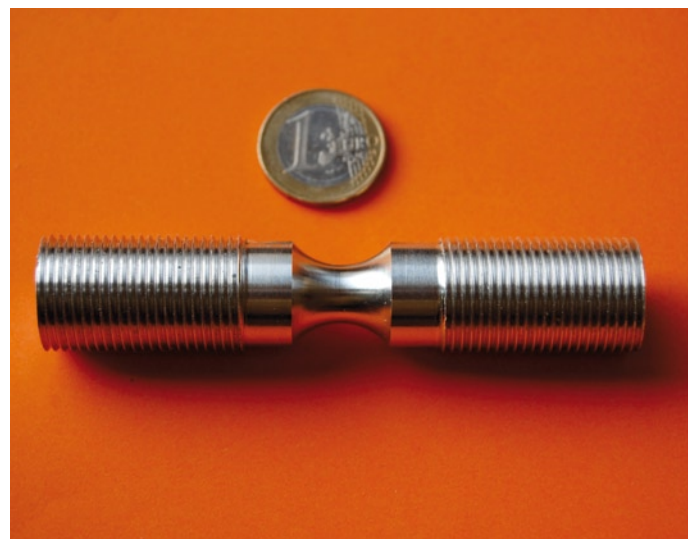
Abb. 6: Standardisierter gekerbter Probekörper.

Zur Überprüfung der Modellparameter des Porenschädigungsmodells stellen wir den numerischen Simulationen experimentelle Ergebnisse gegenüber. Dazu haben Kollegen des Helmholtz-Zentrums in Geesthacht gekerbte Probekörper – standardisierte Metallzylinder mit einer umlaufenden Kerbe in der Mitte (Abb. 6) – zyklisch beansprucht. Probekörper des Werkstoffs  $_{20}\text{MnMoNi}_{55}$ , eine Mangan-Mo-

stand („Spannungstriaxialität“), der einen entscheidenden Einfluss auf die Schädigungsentwicklung und somit auf die Lebensdauer der Probe hat. In unseren Proben verwendeten wir Kerbradien von zwei Millimetern (große Triaxialität, „Probe 1“) und von zehn Millimetern (niedrige Triaxialität, „Probe 2“).
